# Legepladsinspektion

**Andelsboligforeningen Thorsvej  
Thorsvej v. nr. 16  
4200 Slagelse**

Inspektionen er gennemført d.: 17. juni 2025

Inspektions type: **Årlig Hovedinspektion**

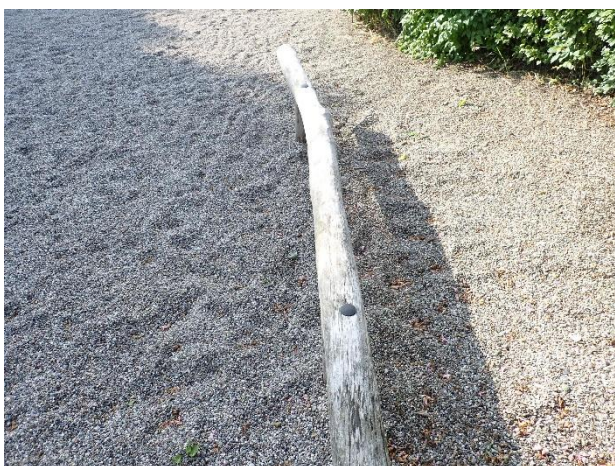
Foto 3

Legeopstillingen opfylder kravene i forhold til ovennævnte standarder, da der efter gennemgang ikke er konstateret fejl eller mangler.

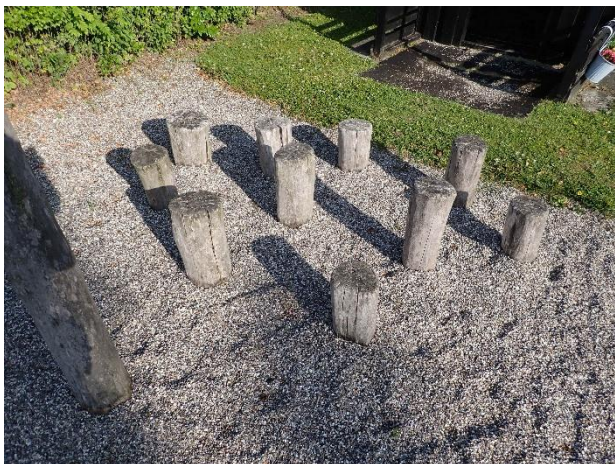
Foto 4

Legeopstillingen opfylder kravene i forhold til ovennævnte standarder, da der efter gennemgang ikke er konstateret fejl eller mangler.

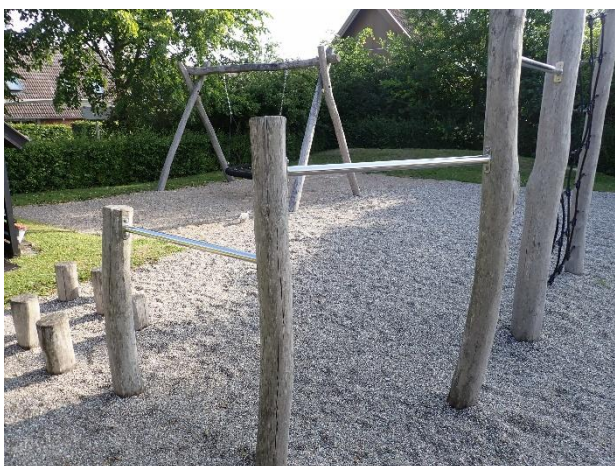
Foto 6

Legeopstillingen opfylder kravene i forhold til ovennævnte standarder, da der efter gennemgang ikke er konstateret fejl eller mangler.

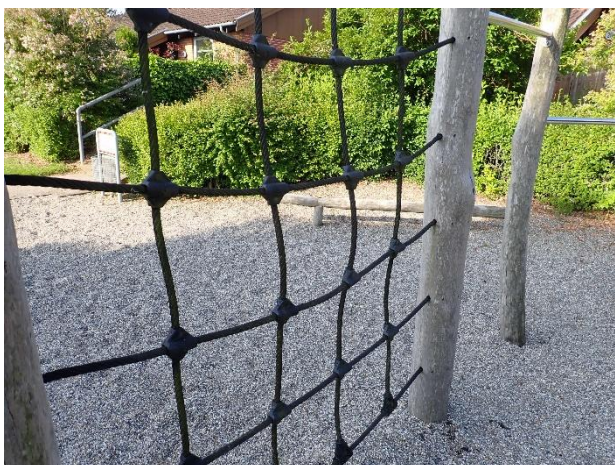
Foto 8

Legeopstillingen opfylder kravene i forhold til ovennævnte standarder, da der efter gennemgang ikke er konstateret fejl eller mangler.

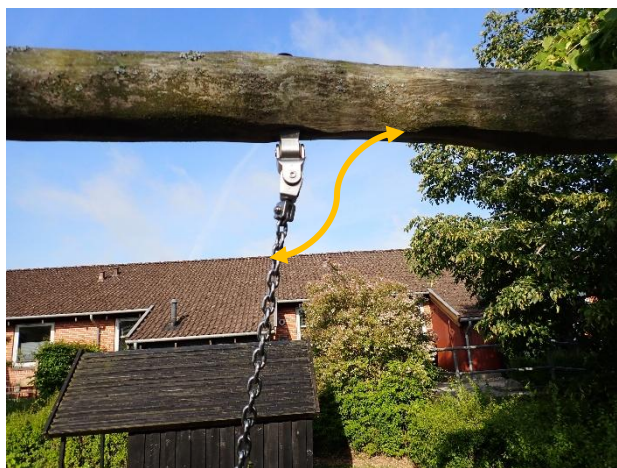
Foto 11

### *Problem:*

Efter nugældende standard (2017/18) skal der på en flerbruger-gyngesæde være monteret en sikkerhedskæde i øverste del af gyngeskæden

*Det var ikke et krav da dette redskab blev monteret*

### *Kilde i standarderne:*

DS/EN 1176-2 pkt. 4.6.3

Det anbefales at montere en sikkerhedskæde hvis det er muligt

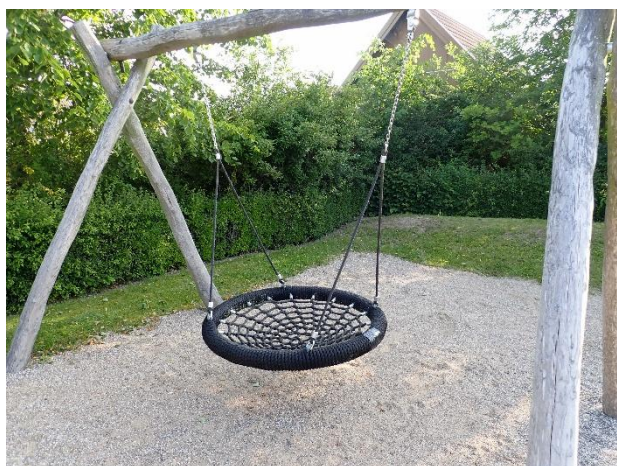
Foto 12

**Legeopstillingen opfylder kravene i forhold til ovennævnte standarder, da der efter gennemgang ikke er konstateret fejl eller mangler.**

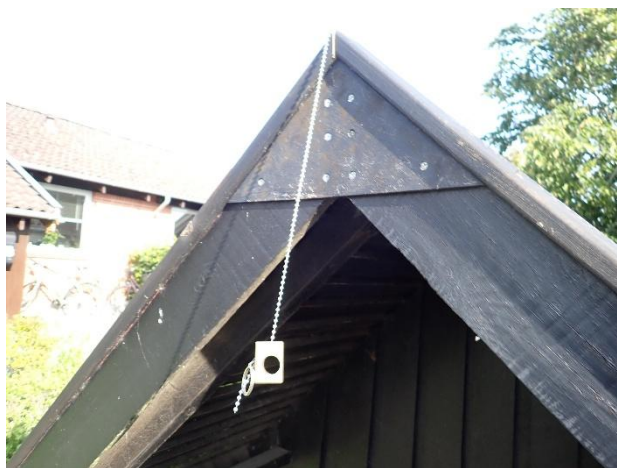
Foto 14

### Problem:

Der er snoreklemfælder i tagsamling i gavl ved indgang

*Tage bør fremstilles sådan, at de ikke fanger snorestopperen.*

*Snorestopper vist på foto*

### Kilde i standarderne:

DS/EN 1176-1 pkt. 4.2.7.3

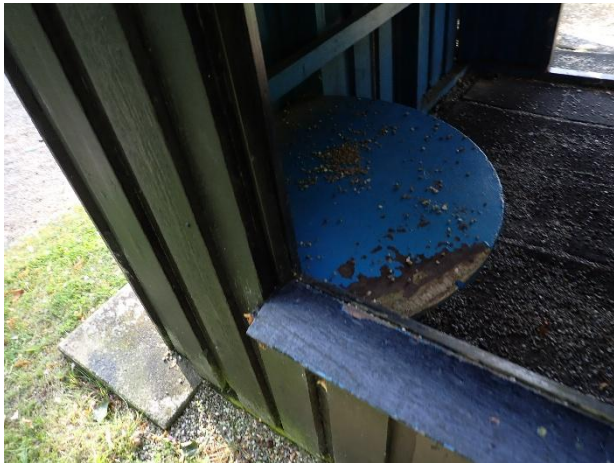
Foto 16

**Problem:**

Husets bordplade har ru og flossede kanter ved vinduesåbning

*Tilgængelige dele af være afrundet i min. 3 grader og være fri for splint og andre skarpe genstande*

**Kilde i standarderne:**

DS/EN 1176-1 pkt. 4.2.5 Redskabets finish

DS/EN 1176-7 pkt. 8.2.7 Korrigerende vedligehold

Udskift defekte dele
